TIROLER KUNSTKATASTER

Objekt-Bezeichn.: Bankfiliale, ehemaliges Pfarrhaus, Kooperatorenstöckl

Adresse: Dechant-Wieshofer-Straße 7

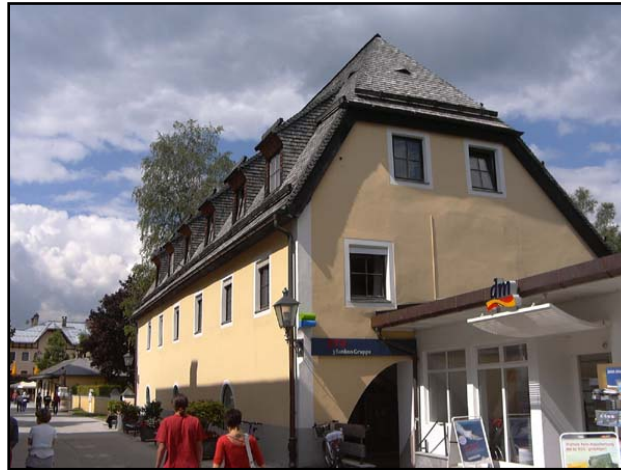
Fotonr.: KI250_17

Kurzbeschreibung: Ehemaliges Wirtschaftsgebäude mit Baukern aus dem 15. Jahrhundert, 1973 umgebaut und bis auf die Gewölbe im Erdgeschoß abgetragen. Jetzt als Bankfiliale genutzt. Zweigeschoßiger, lang gestreckter, mit Schopfwalmdach versehener Bau. Das Dach ist holzschindelgedeckt, zeigt Schleppgauben und ist an der Westseite bis auf Erdgeschoßniveau herabgezogen. Im Erdgeschoß der Flur teils mit Tonnen-, teils mit Kreuzgewölbe, jeweils mit Stichkappen. An den Fassade Bögen, Fenster und Ecken mit einfachen Faschen versehen. [aktualisiert, Wiesauer 2020]
