TIROLER KUNSTKATASTER

Objekt-Bezeichn.: Pfarrkirche hl. Johannes der Täufer

Polit. Gemeinde: 70503 Bad Häring

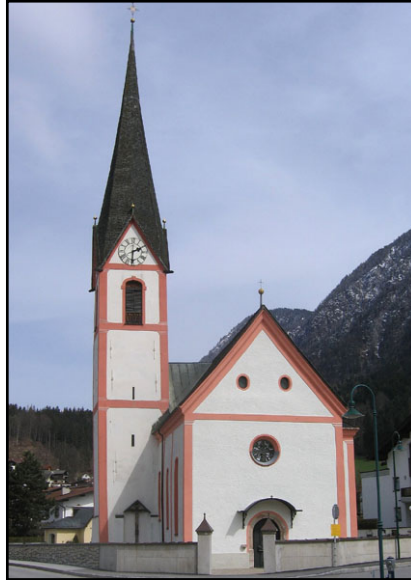
Fotonr.: KK676_55

Kurzbeschreibung: in der Dorfmitte gelegen, von Friedhof umgeben. Urkundlich 1397, eine Weihe 1506 belegt. Im Kern spätgotischer Bau, 1732 barockisiert, 1877 nach Osten verlängert. Schlanker Turm an der Langhausnordseite mit Giebelspitzhelm, südlich Sakristeianbau. Ecklisenen am Turm, Langhaus und Chor. Westportal mit gekehlter Bogenlaibung (16. Jahrhundert). Die Tür mit getriebenen Kupferreliefs von 1965.

Im Inneren die drei Joche des ehemaligen gotischen Langhauses durch die eingezogenen Triumphbogenpfeiler von drei weiteren Langhausjochen (ehemalige Chor) abgesetzt. Der Chor einjochig und dreiseitiger Schluss von 1877. Im Langhaus die gotischen Gewölbe verschliffen. Barocke Pilastervorlagen mit Gesimsen. [aktualisiert, Wiesauer 2015]
