TIROLER KUNSTKATASTER

Objekt-Bezeichn.: Pfarrkirche hl. Sigmund

Polit. Gemeinde: 70347 St. Sigmund im Sellrain

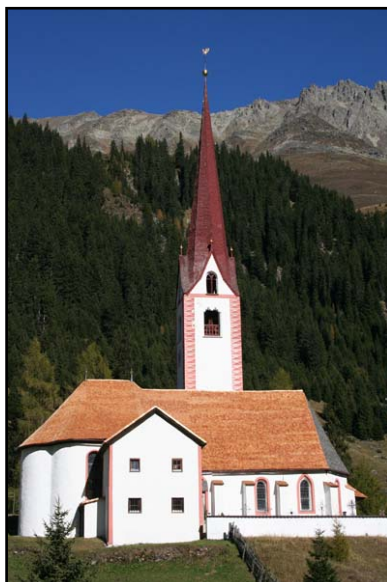
Fotonr.: IL787_35

Zustand: gut

Kurzbeschreibung: Spätgotischer Bau mit barockem westlichem Chor, der Ostteil der Kirche von Friedhof umgeben. Um 1490 erbautes, vierjochiges Langhaus mit dreiseitigem Chorschluss, durch Spitzbogenfenster und massige, dreiviertelhohe Strebepfeiler gegliedert. 1789 Richtungsänderung der Kirche durch den Anbau des heutigen, leicht erhöhten, dreipassig geschweiften Chores im Westen. Eingang im Osten in den ehemaligen Chor, jetzt Vorjoch mit hölzerner Empore.

Im Inneren StICKKAPPENTONNE im Langhaus und Hängeflachkuppel im Chor. Vom gotischen Gewölbe die Rippen an Triumphbogen und StICKKAPPEN erhalten, Schlusssteine mit Wappen. Deckengemälden
